平成 23 年東北地方太平洋沖地震後の復旧・復興に向けた施設園芸の取り組み

石井雅久

平成 23 年東北地方太平洋沖地震によって発生した津波により，東北地方から関東地方の沿岸部では温室やパイプハウスなど園芸施設の損傷や倒壊，土砂や漂流物の堆積，土壌の塩類集積などの被害が生じた。また，内陸部では地震動による園芸施設の倒壊や損壊，また，停電や断水により環境制御装置や灌水装置が機能しなくなり，園芸作物の枯死や生育障害が生じた。本稿では，東北地方太平洋沖地震により被災した園芸施設の事例と，早期の復旧・復興に向けた取り組みを紹介する。また，わが国は地震だけではなく，台風や大雪などの気象災害も多発しており，施設園芸では施設構造の強化やライフライン停止に対応した事業維持計画（BCP）の確立が喫緊の課題である。

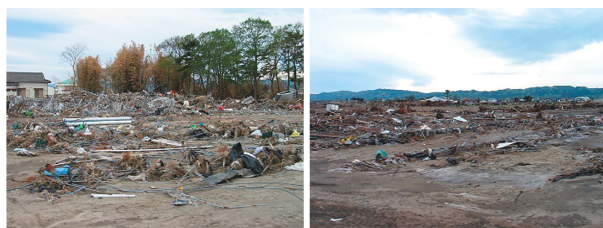
この地域は、パイプハウスにより単独経営する生産者が多かった。震災前はパイプハウスに、地下水を利用したウォーターカーテンを導入し、外気温が氷点下になるような気象条件の中でも暖房を焚くことなく、低炭素かつ低コストな営農が行なわれていた（図1）。しかし、2011年3月11日に発生した津波と漂流物の衝撃により、海岸近くのパイプハウスは大きな被害を受けた（図2）。また、津波や漂流物の衝撃が少なく、パイプハウスの被害は軽微であるものもあったが、土砂や漂流物の堆積、土壌の塩類集積、海水の浸透による地下水の塩水化などが生じ、早期の復旧・復興の妨げとなっていた（図3）。

図2. 津波によりパイプハウスが全壊

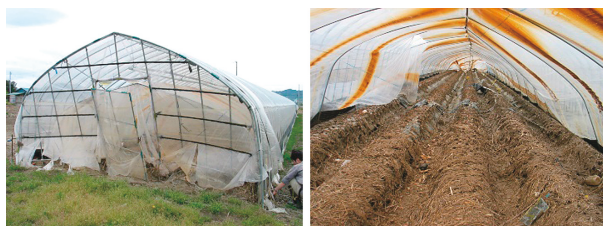
図3. 津波により被災したパイプハウス

(左：妻面の一部が津波により損壊、右：室内に漂流物が堆積)

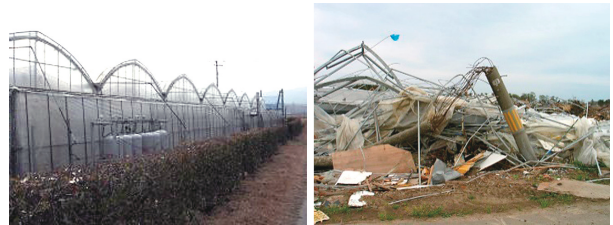
被害を防ぐため、施設構造は耐風強度 50 m/s、新積雪荷重 50 kg/m² に耐えるように設計されていたが、この施設は海岸との距離が約 1.5 km であったため、津波の衝撃に耐えることは難しかった（図4）。

図4. 津波により被災した低コスト耐候性ハウス

(左：被災前のハウス、右：津波の被害を受けたハウス)

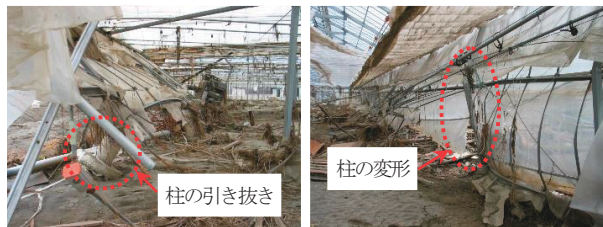
東松島市大曲地区には鉄骨温室が複数建設されていたが、津波により温室が損傷し、基礎の引き抜き、柱の変形、妻面や側面などの被害が生じたが、部分的な損壊に止まり、修復できるものもあった（図7）。また、この地区には港湾施設や住居があり、津波とともに様々な漂流物

図 7. 津波により被災した鉄骨温室

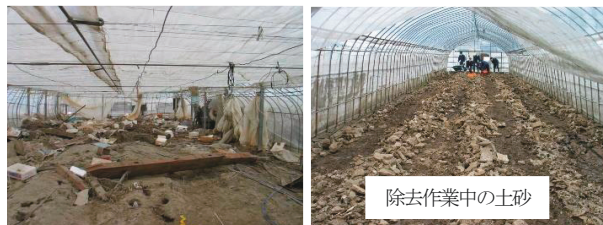
が温室に衝突し、被害を大きくしていた。この地区ではトマトやキュウリなど果菜類を中心に土耕栽培されていたが、津波によって運ばれた土砂が堆積するとともに、様々な漂流物が漂着し、復旧の妨げとなっていた。特に、温室内に残留した土砂には海水の塩分や海底に堆積した硫化化合物などが含まれており、土壌としては使用できず、乾燥させた後に全て除去する必要があった（図 8）。

図 8. 室内に残留した土砂や漂流物

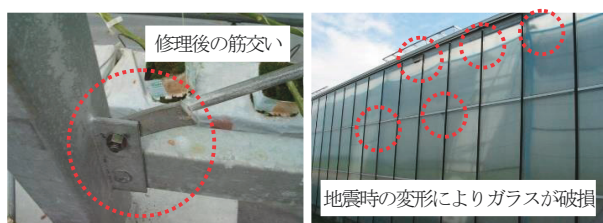
栗原市は宮城県の北西部に位置し、ヘクタール規模のフェンロー型温室が導入されていた。2011 年 3 月 11 日の地震の際に栗原市は最大震度 7、また、4 月 7 日の大きな余震でも震度 6 強を観測した。栗原市のフェンロー型温室では、筋交いの多くが損傷するとともに、屋根面、妻面、側面のガラスの一部が破損していた（図 9）。今回の地震では温室は倒壊に至らなかったが、残存した筋交いが温室の倒壊を防いでいた。筋交いは柱、梁、合掌と比べて非常に細い部材であるが、台風、積雪、地震など外部から応力が加わったときには、壁の代わりに温室が倒壊するのを防ぐ役割がある。土耕栽培の温室では、トラクターの耕耘作業で邪魔となるため筋交いを取り外すことがあるが、耕耘後はプレースを必ず戻すことに留意されたい。

図 9. 地震により被災したフェンロー型温室

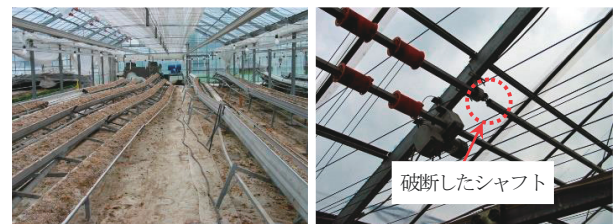
美里町は宮城県の北部に位置し、3 月 11 日の地震では最大震度 6 強、また、4 月 7 日の余震でも震度 6 弱を観測したが、両屋根型の鉄骨温室に大きな被害はなかった。しかし、地震動により暖房機、オイルタンク、養液栽培装置などの付帯設備が移動・転倒した。また、カーテン装置の巻き取りシャフトが破断していたが、これは地震動による損傷ではなく、地震後に稼働させたことが原因であった。すなわち、シャフトの回転軸に歪みが生じたことに気付かずカーテン装置を稼働させたため、破断箇所で大きな負荷がかかったと考えられる（図 10）。したがって、地震後は、換気窓やカーテン設備を稼働させる前に、可動部で損傷や歪みがないか点検し、異常があれば使用を中止する。また、点検で異常がなくても、運転時に異音や一部が稼働しないなどの問題があれば使用を中止し、施工業者に修理を依頼することが重要である。

図 10. 地震動による温室の被害状況

（左：養液栽培装置の転倒、右：カーテン巻き取り用シャフトの破断）

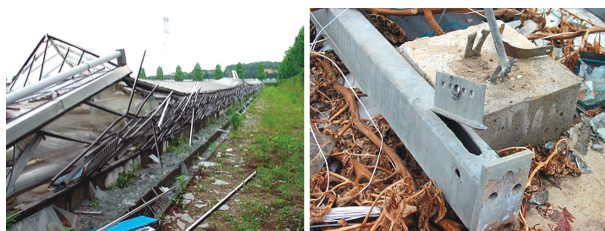
新地町は福島県浜通り地方の最北に位置し、3 月 11 日の地震では最大震度 6 強を観測した。新地町には約 7 ヘクタールのフェンロー型温室があるが、地震動により約 1.5 ヘクタールの温室が倒壊した。目視による調査および生産者からの聞き取り調査から、3 月 11 日の地震動により筋交いの多くが破断、損傷したこと、また、温室は 3 月 12 日の早朝に倒壊したことが確認され、筋交いの破断や損傷が温室を倒壊させた要因の一つであると考えられた。東北地方太平洋沖地震では瓦屋根の家屋で大きな被害があったが、この温室では屋根に 4 mm 厚のフロートガラスが被覆されていたことも被災を大きくした要因であると考えられた（図 11）。フェンロー型温室は両屋根型の連棟温室の一つあり、オランダで開発され（高倉 1974, 2019）、欧州各地やアメリカ、日本、韓国、中国、台湾、など世界各地に建設されている。柱、梁、谷、棟などの構造部材が細く、4 mm 厚の大きく頑丈なガラス板を棟から谷部にかけて 1 枚物として葺き、アルミ製の垂木を挟んで連続的にガラス屋根を葺くことができる。

図11. 地震動により倒壊したフェンロー型温室
(左：温室が桁行き方向に倒壊，右：筋交いを接合する柱脚部が損傷)

ガラスは耐候性があり、日射透過率も高く、温室の被覆資材として古くから使われてきたが、ガラスはプラスチックフィルムと比べて重いという短所がある。特に、最近の温室は軒高が高くなる傾向があるが、温室の軒高を高くすると柱などの構造部材は変形に耐えるように強化しなければならず、コスト高となるという短所もある。今回の地震は温室の設計強度を越えるものであったが、温室の被覆資材を重いガラスではなく、軽量のプラスチックフィルムを適用することも、地震、強風、大雪などの被害を軽減する上で重要である。なお、震災後に再建された温室の被覆資材には、ガラスではなく、長期展張が可能なフッ素樹脂フィルムが使われていた（図13）。

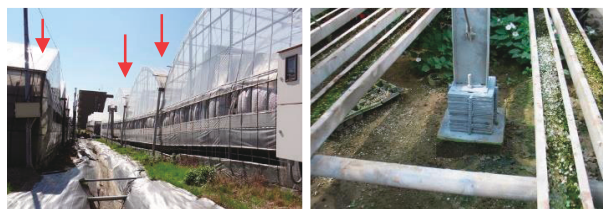
茨城県神栖市平泉は1960年に始まった鹿島開発により埋め立て造成されたが、この地域の農地および市街地は地盤の液状化による被害が甚大であった。調査した温室では、地盤の液状化に伴う慣砂、地面の隆起・沈下により、地面のレベルが $-170\text{ mm} \sim +200\text{ mm}$ の範囲で

変化するとともに、基礎、通路、栽培ベンチ、防油堤などが不同沈下した。基礎が不陸となった鉄骨温室の修繕には、基礎上部と柱脚ベースプレートの間に鋼板を差し込み、鋼板の枚数でレベル調整されていた（図14）。水田や砂質土壌などの軟弱地盤に温室を建設するときは、地盤の液状化に対応した基礎工事や地盤改良を行うことが重要である。

図14. 地盤の液状化により被災した温室
(左：基礎が不陸となった温室，右：基礎の不陸を修正した柱)

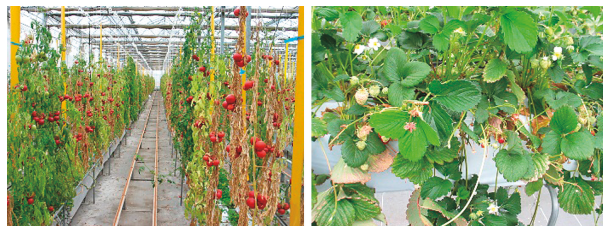
石巻市蛇田地区は市内の内陸部に位置するが、大規模温室団地を造成し、営農を行っている生産グループがある。この生産グループの多くは、もともと沿岸部で小規模な温室で営農していたが、経営規模拡大のために内陸部に生産拠点を移した経緯がある。この地区では津波による浸水被害はなく、団地内に建設されていた温室への地震動による被害もなかったが、地震直後に発生した停電が約5日継続したため、温室の付帯設備である換気窓、保温カーテン、暖房機などの環境制御装置や養液栽培装置が停止し、栽培されてトマトやイチゴに低温障害や養水分不足が生じ、その一部は枯死し、作物の生育を維持できたとしても収量が大幅に減少していた（図15）。

図15. 停電の被害を受けた温室内の作物の状況
(左：停電・断水でトマトが枯死，右：灌水不足でイチゴが生育不良)

整備を定期的に行うとともに、貯水タンクの設置や非常用発電機の導入などを検討する必要がある。

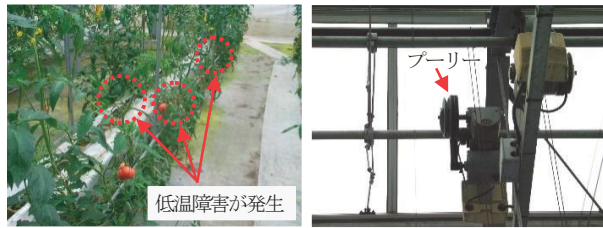
また、団地内の他の両屋根型の鉄骨温室では、停電時に天窓が開放されていたため、換気窓を閉めることができず、栽培していたトマトに低温障害が発生した。この温室の換気窓開閉用モータには手動開閉用のプーリーが取り付けられていたが、プーリーに取り付けるチェーンと天窓開閉装置まで登る長梯子がなかったため、停電時に天窓を手動で閉じることができなかった（図16）。今後の対応としては、長期間の停電や断水に備えた点検・

図 16. 停電の被害を受けた温室内の作物の状況
(左：停電でトマトに低温障害、右：停電で停止した天窓開閉装置)
